La tormentosa relación de menosprecio cultural, científico, técnico y geotécnico entre España y su patrimonio histórico

TEXTO | Antonio Aretxabala, geólogo.

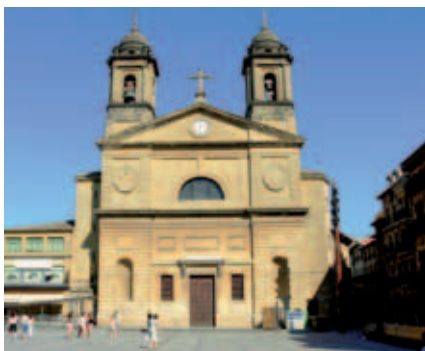
Figura 14. San Juan de Estella (Navarra). Colapsos de suelo por obras adyacentes.

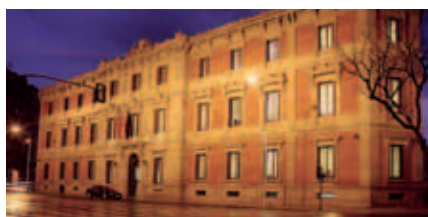
Figura 17. Parlamento de Navarra, antigua Audiencia.

El Parlamento de Navarra (figura 17) es un edificio apoyado en gravas (cascajos) hasta el inicio de las obras de adecuación a finales del siglo XX. Después de la creación de sótanos se apoyó parte de la nueva estructura en la roca de margas (tufas). Las prisas hicieron que una noche previa a San Fermín se desplomase el muro interior sur. Con el terreno nunca se cuenta, la geotecnia y la hidrología son las “ciencias ocultas” de la construcción. Otra forma más de encarecer las restauraciones. No hubo daños personales, el edificio avisó horas antes; según algunos testigos, chasquidos, crujidos, golpes, se sucedieron durante horas; eran los gritos de ayuda previos al colapso, fácil de entender por cualquiera, pero colapsó.

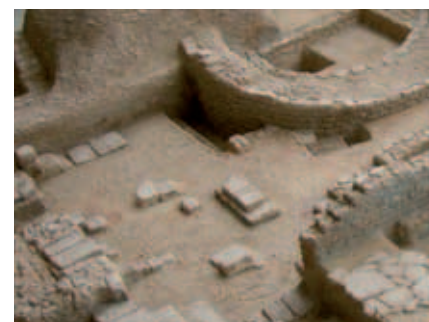
Figura 25. Palacio del Condestable. Cimientos de diferentes épocas y tumbas del siglo X.

El Palacio del Condestable ha sufrido durante siglos varias transformaciones internas y de su entorno urbano. Entre tumbas del siglo X (figura 25) aparecen tapiales muy antiguos conviviendo con estructuras modernas. Se han dado varios reajustes tensionales, debidos a tantas actuaciones, hubo que reforzar varias zonas del

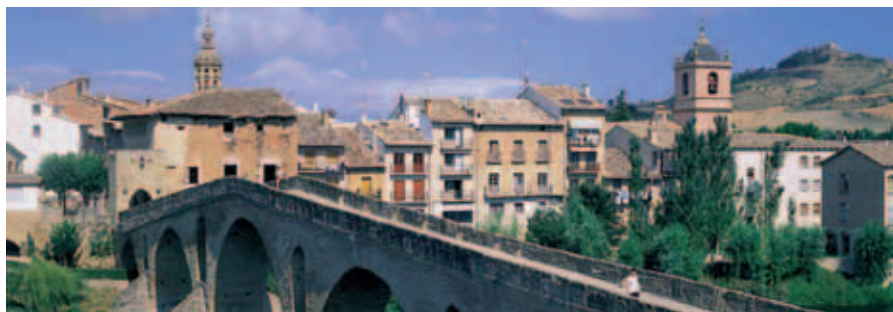
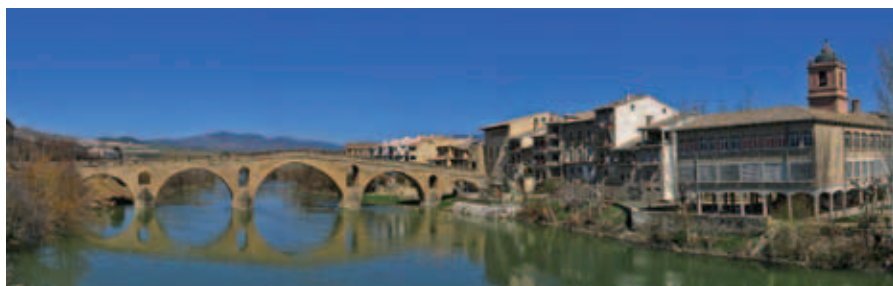
Figura 26. Vista de Puente la Reina.

Las obras de adecuación de las calles de Puente la Reina (conducciones, pavimentación, etc.), introducían tal nivel de vibraciones en el terreno que se notaban a más de 50 m desde el foco de compactación que las emitía. Las grietas de los edificios comenzaron a aparecer semanas después. En la *figura 26* hay una vista anterior a la restauración de calles y edificios. En la *figura 27* una reciente vista con las calles y las edificaciones ya restauradas.

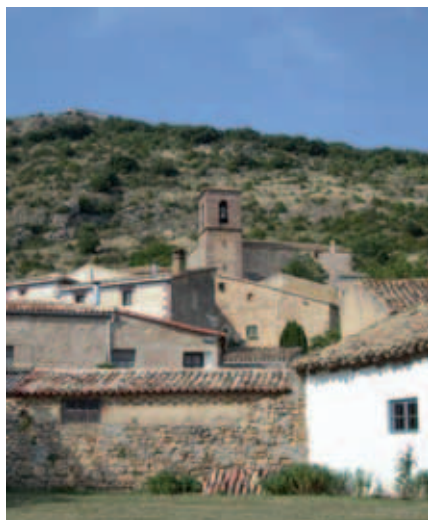
Figura 28. Iglesia de San Félix, Mendaza (Navarra).

La iglesia de San Félix de Mendaza muestra en la sacristía (*figura 28*) las huellas de varias actuaciones que han supuesto una larga lista de reajustes de elementos, manchas de humedad,

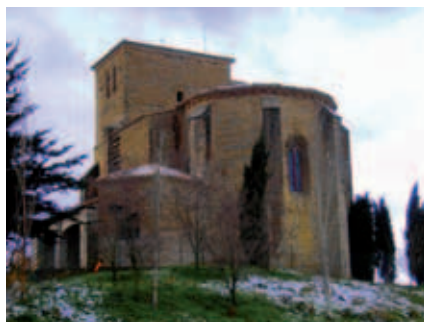
Figura 29. Iglesia de San Miguel de Noáin.

Quizá, uno de los mejores ejemplos de cómo el crecimiento urbano es capaz de comerse el entorno de un edificio histórico, lo tenemos en el crecimiento de Noáin y la zona de su iglesia de San Miguel (*figura 29*). La rotonda que se ejecutó

a unos 15 m de la iglesia supuso una auténtica “paliza” que remataba varios años de soportar continuos movimientos de tierra, vibraciones, tráfico pesado, arranque y extracción de rocas, etc. Aún hoy, la iglesia y la casa parroquial se recuperan de la agresividad de las actuaciones. Hacia 1998, los alrededores de la iglesia eran campos de cultivo de cereal, como prácticamente durante todo el último milenio, pero en menos de 8 años, y esto supone menos del 1% de su vida, la invasión de urbanizaciones de adosados, pistas deportivas, variantes, etc., conforman un panorama como el que culmina en 2005: Noáin es una continuidad de Pamplona. El movimiento de tierras, rocas, ataluzados, explanaciones, urbanizaciones, terraplenados, compactaciones..., ejecutados en sólo unos meses, suponen la concentración de tales niveles de energía en un espacio tan reducido que superaría en varias veces la suma de cientos de años de carros de bueyes, caballos, e incluso tractores, en el anterior 99% de tiempo de existencia.

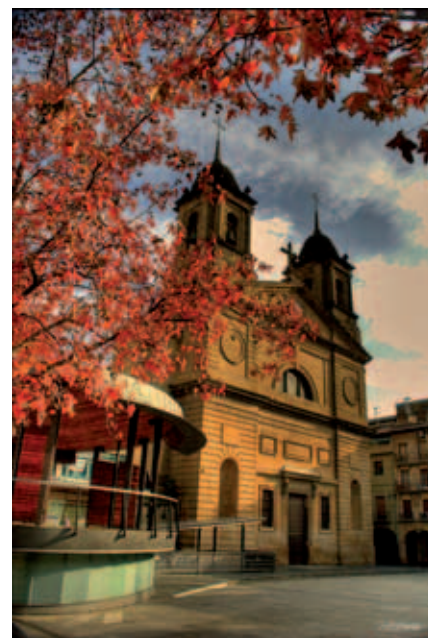
Figura 30. Iglesia de San Juan Bautista de Estella.

La iglesia de San Juan Bautista de Estella (*figura 30*) sufrió una serie de cambios en su entorno durante todo el siglo XX, algunos muy agresivos, entre los que cabe destacar la construcción de una sala multiusos (hoy abandonada) en los sótanos de la Plaza Mayor. La interferencia en los cursos naturales de agua subterránea, el movimiento horizontal de materiales cuaternarios y las vibraciones de las obras colindantes a los que se suman los del tráfico pesado, el incremento de circulación en varias épocas que se permitía por el casco viejo, etc., se sumaron también al deterioro patrimonial. A mediados de los años 90 del siglo XX, se acometió la restauración teniendo en cuenta estos fenómenos que estudiamos. Se llegó a

temer por su estabilidad, pero se consiguió el equilibrio tensional.

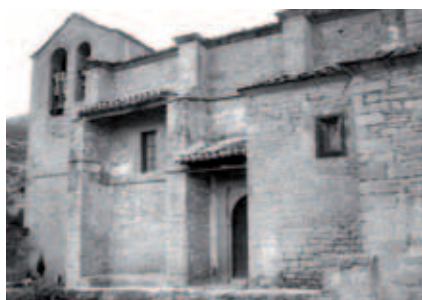
Figura 34. Iglesia de San Andrés de Ayesa (Navarra).

La parroquia de San Andrés en Ayesa (figura 34), Navarra, es otro ejemplo: las vibraciones ejercidas por los rodillos y apisonadoras al ejecutar una pista de acceso a la zona alta del pueblo, le ha supuesto un reajuste estructural. Dicha pista circunda buena parte de su perímetro y, a pesar de su moderada lejanía del centro de la villa, varios factores se juntan para poder apuntar otra vez a las actuaciones humanas desmesuradas en lo que a liberación de energía se refiere como responsables de grietas, fisuras, y movimientos de la sillería.

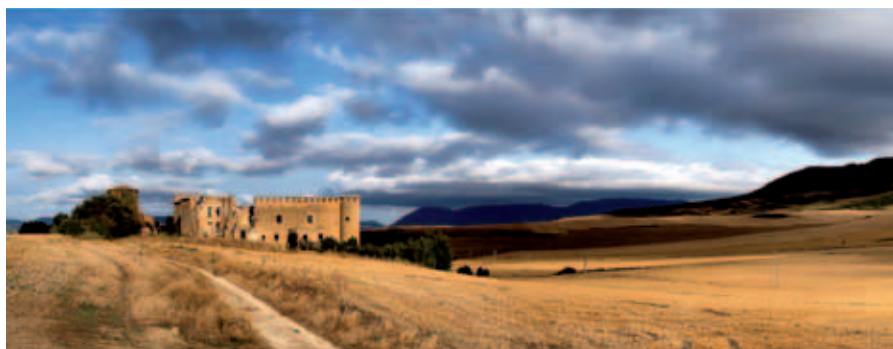
Figura 37. Palacio de Guenduláin.

El Palacio de Guenduláin (figura 37), en Navarra, ha sufrido el abandono progresivo de las últimas décadas. Es otro de los monumentos a los que un estudio previo con un conocimiento íntegro de la dinámica del terreno, incluida la posible influencia de las antiguas galerías de Potasas, S.A., sitúa a sus técnicos como ejemplo de previsión, concienciación y buena práctica

Entre enero y febrero de 2005, uno de los muros del NO del Castillo de Guenduláin se desplomó, las causas se achacaban a la antigua existencia de galerías y antiguas explotaciones de Potasas, S.A. Sin embargo, un estudio minucioso del terreno y de la documentación existente puso de manifiesto que esto no era así, sino que en esa zona el terreno presentaba unas características geotécnicas más deficientes que en el resto de la edificación. Con los años, la edificación fue cediendo hasta el colapso final en la época de obras. El castillo es un emblema de varios capítulos de la historia de Navarra.

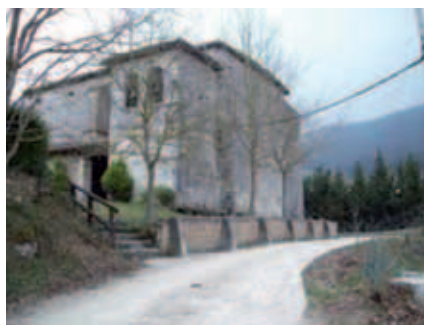
Figura 39. Iglesia de San Esteban de Alagua.

Tal vez, uno de los ejemplos más claros de cómo destrozarse un monumento sea el de San Esteban de Alagua (figura 39), en Álava. Sucesivas pavimentaciones de hormigón en masa compactadas con rodillos vibrantes, a menos de 2 m de la iglesia, supusieron prácticamente su ruina. No se escucharon los avisos de sus vecinos que en varias ocasiones denunciaron el peligro. Finalmente una actuación de emergencia ha medio salvado la iglesia. Un ejemplo más del resultado de no contar con parte del patrimonio, como dicen las cartas de la UNESCO: los usuarios.

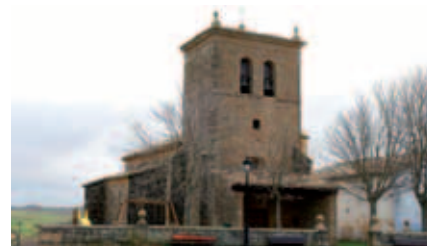
Figura 41. Iglesia de San Martín de Grócin.

La iglesia de San Martín de Grócin (figura 41), en Navarra, ha tenido que soportar durante años el tráfico pesado de camiones y maquinaria pesada que accede a una cantera cercana, y que pasan precisamente por debajo de un muro de contención a unos 5 a 10 m de la iglesia, y no sólo eso, para facilitar su acceso, la carretera ha sido recompactada, reasfaltada y “arreglada” en varias ocasiones, y cómo no, la iglesia con ella.

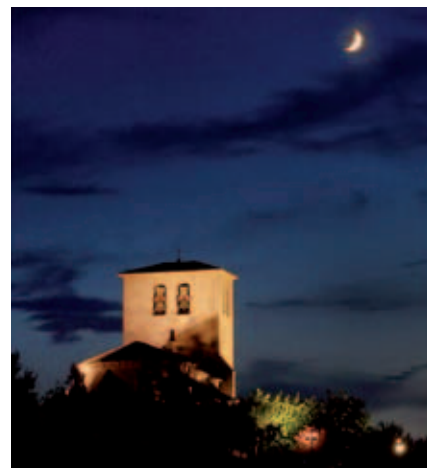
Figura 42. San Emeterio y San Celedonio, Tajonar (Navarra).

La iglesia de San Emeterio y San Celedonio de Taponar (*figura 42*), en Navarra, ha sufrido al mismo tiempo que se realizaron las obras de acceso y restauración de un talud en su parte norte, un grado excesivo de reptación del suelo por ciclos de humedad muy acentuados en las últimas décadas, además de reajustes tensionales por hinchamiento y retracción del terreno que afectó sobre todo a la sacristía.

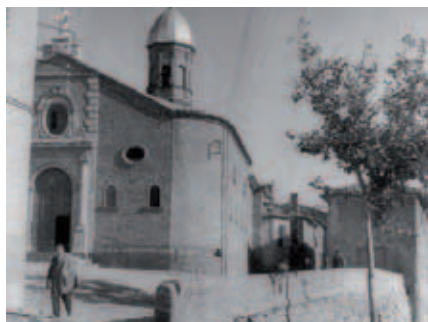
Figura 43. Iglesia vieja de la Asunción de Murchante, hace unos 50 años.

La iglesia de la Asunción de Murchante (*figura 43*), en Navarra, ha sufrido entre otras cosas el ataque de los sulfatos en sus cimientos de hormigón no sulforresistente, pero en los últimos años varias urbanizaciones, conducciones, pérdidas de agua y obras la han llevado a ser recalzada y arreglada desde varios puntos de vista (*figura 44*).

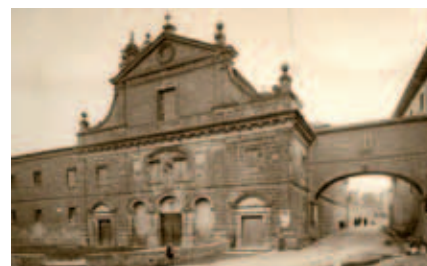
Figura 47. Convento de Recoletas de Tafalla (Navarra).

El convento de Recoletas de Tafalla (*figura 47*) es una zona donde convergen las aguas superficiales y subterráneas de Tafalla hacia el río Cidacos, tanto por infiltración como por escorrentía, a través de cascajos o gravas redondeadas muy permeables. Las monjas, cansadas de tanta humedad, barnizaron una buena parte de la superficie del monumento; los problemas de capilaridad derivados afectaron a la mampostería y a los morteros, hubo que actuar con nuevos drenajes, ventilación y cambio de materiales.
